UNIVERSIDADE DO MINHO

Tese de Dissertação de Mestrado

CONJUNTOS RETABULARES EM MADEIRA
- TECNOLOGIAS DE CONSTRUÇÃO E PRINCÍPIOS REGENTES DE
REABILITAÇÃO

Abril 2009

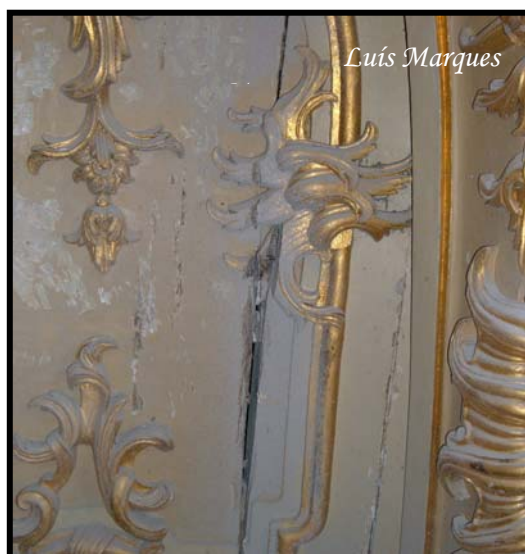
Figura 4 – Degradação das madeiras – pormenor da existência de extensa fenda

Humidade: A influência da humidade na degradação da madeira tem a ver com a perda ou ganho desta, de acordo com as variações da humidade relativa do meio ambiente, que provocam movimentos de dilatação e contracção o que naturalmente influirá na resistência mecânica da madeira, devido ao aparecimento de fendas, fissuras, empenamentos etc, como ilustra a próxima figura.

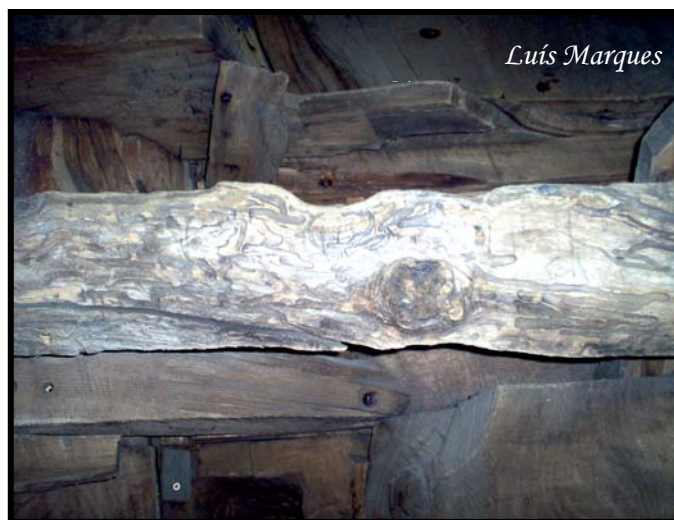
Figura 6 – Madeira atacada pelo fungo da podridão

Um teor de humidade elevado, acima dos 20% e uma temperatura entre os 24° C e os 30° C, são as condições ambientais ideais para o desenvolvimento da maioria dos fungos.

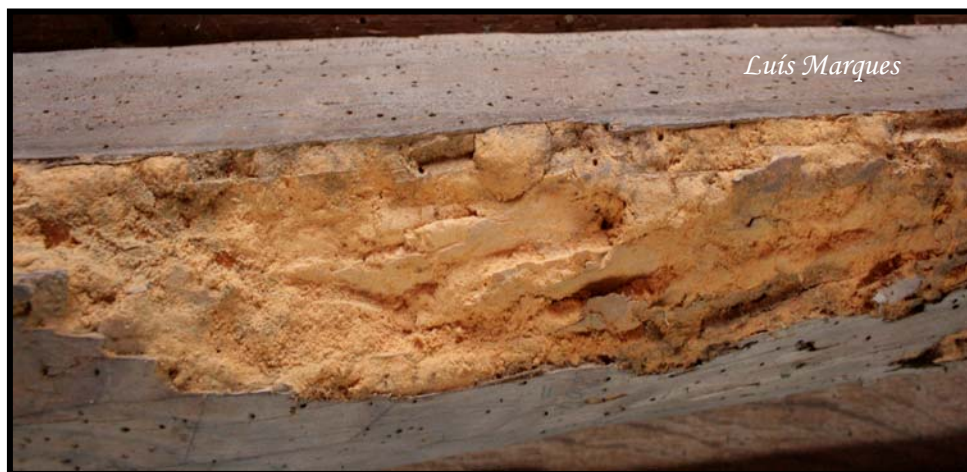
Figura 7 – Ataque de carunchos na madeira

Os insectos do ciclo larvar são vulgarmente conhecidos como carunchos; os grandes e os pequenos, todos pertencentes à ordem dos Coleoptera. Estes detectam-se através de pequenos orifícios e montículos de serrim, como se visiona na imagem seguinte.

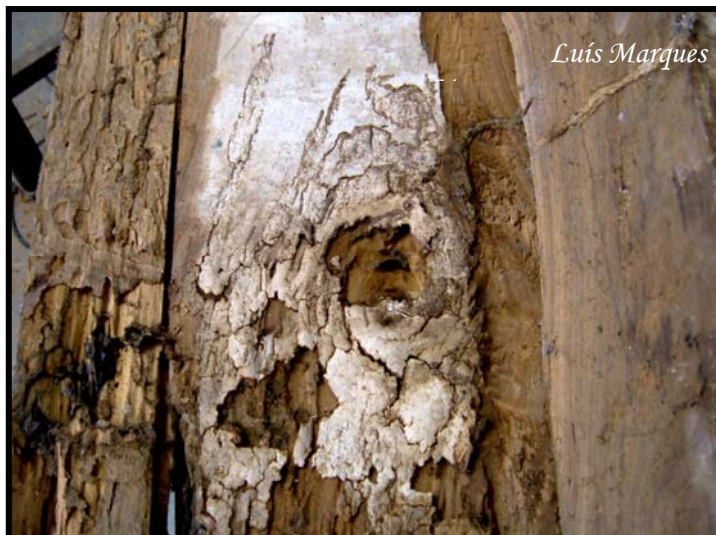
Figura 12 – Exemplo de caso de ataque de térmitas na madeira

As térmitas realizam galerias, escondidas por uma película de 1mm de casca (fig. 12) que só é detectada quando se manifesta a degradação, paralelas às fibras, deixando rastos de digestão húmidos, que vão degradando a celulose facilitando a ingestão, transformando-a em proteínas e açúcares. [6]

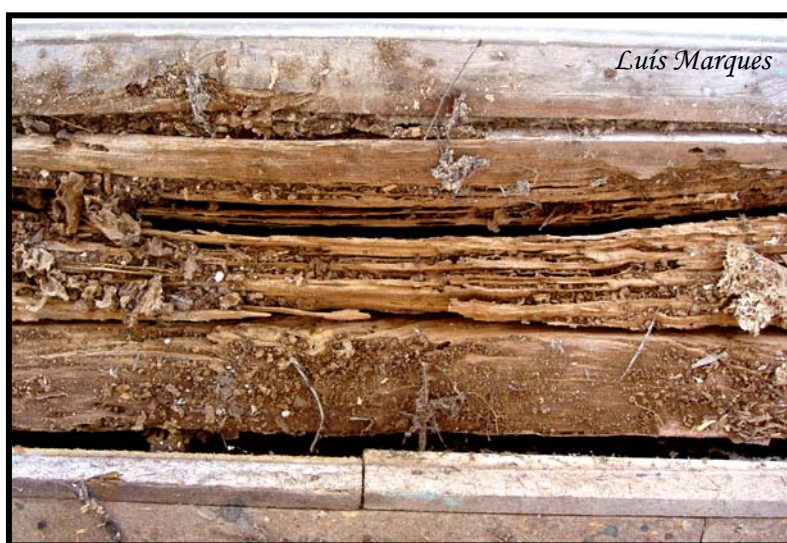
Figura 13 – Aspecto da madeira degradada pela acção de térmitas

Só actua a nível interno, daí ser difícil detectar o seu ataque senão em peças muito degradadas. Normalmente quando este se detecta já a degradação se encontra num estado avançado. A madeira terá um aspecto laminado, resultante da destruição das camadas de primavera sem que tenham sido afectadas as camadas de Outono, como demonstra a próxima figura.

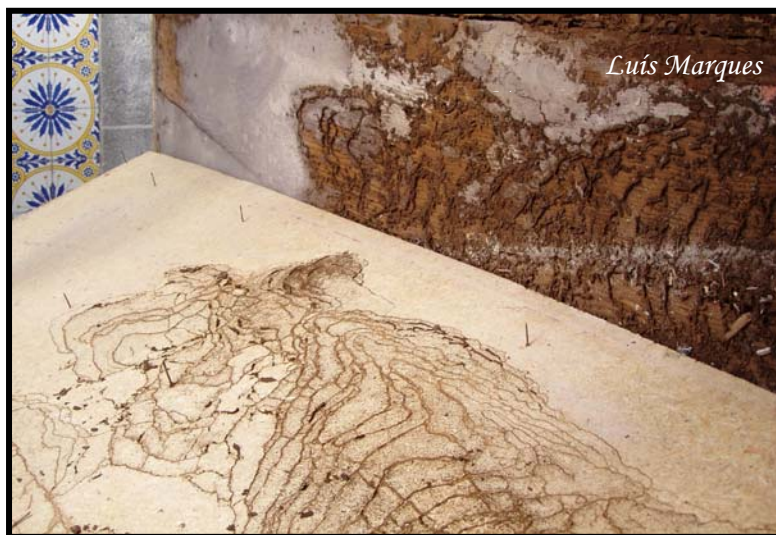
Figura 14 – Aspecto da madeira degradada pela acção de térmitas.

As imagens seguintes representam de forma clara e identificativa, o tipo de ataque em estudo, bem como algumas das suas características, anteriormente enumeradas.

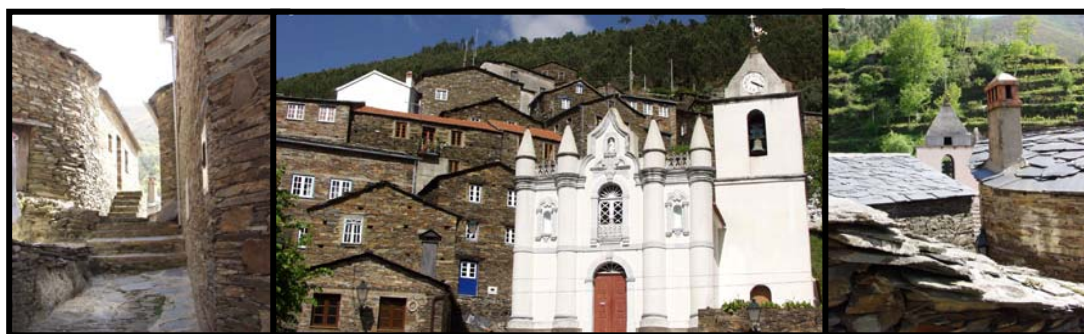
Figura 24 – Piodão (aldeia no Centro do país): Construções em Xisto

Com cores desde o cinzento-escuro até ao verde, o xisto pode ser separado pelos seus planos naturais para aplicação em telhados e em ladrilhos de parede ou para placas mais grossas para pavimento ou para parapeitos de janela. O Xisto é uma pedra de tom escuro, com um aspecto rústico, sendo essencialmente utilizado em lâminas, conforme se ilustra na imagem seguinte.

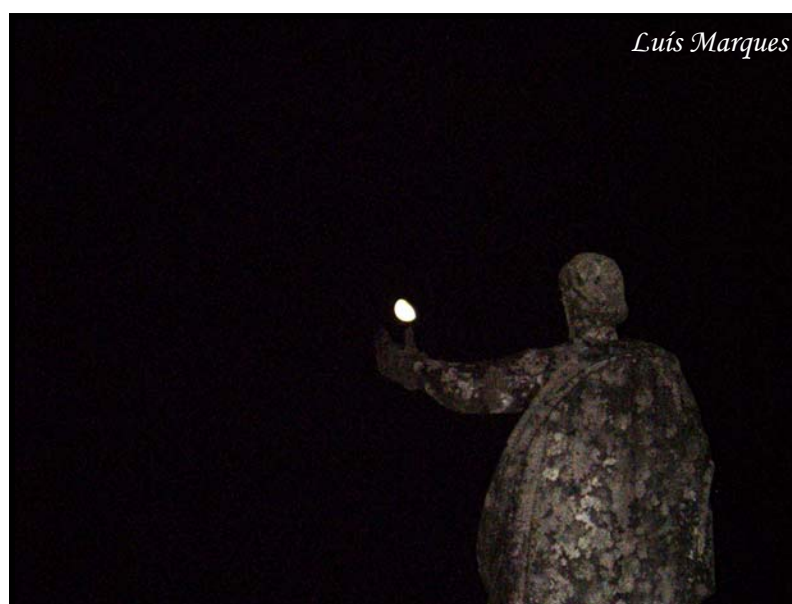
Figura 25 – Degradação devida a agentes biológicos – Soutelo

A acção dos agentes intempéricos pode provocar a deterioração da superfície exposta da rocha, seja através da modificação do seu aspecto estético (perda de brilho e alteração cromática), seja pela sua danificação (esfoliações, escamação, manchas, etc).

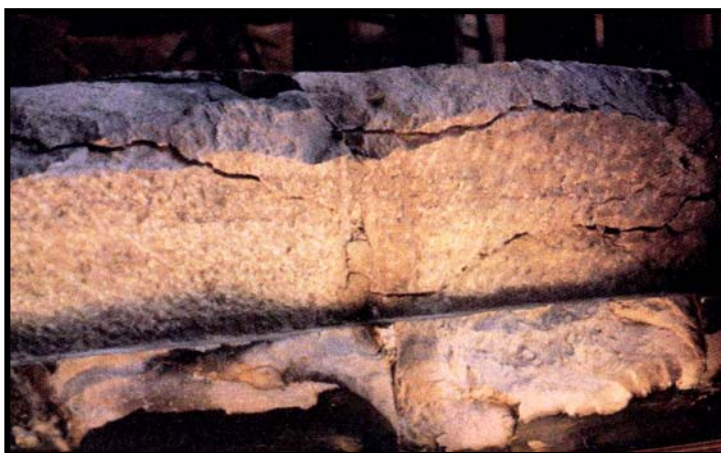
Figura 26 – Exemplo de corrosão advinda de ravinação / desgaste

Esta corrosão observa-se, principalmente, nos elementos expostos acidentalmente às escorrências da água, nas zonas das carrancas (ou goteiras), na zona de defeitos dos algerozes ou das juntas por onde se faz o escoamento das águas, conforme exemplo exposto na seguinte figura.

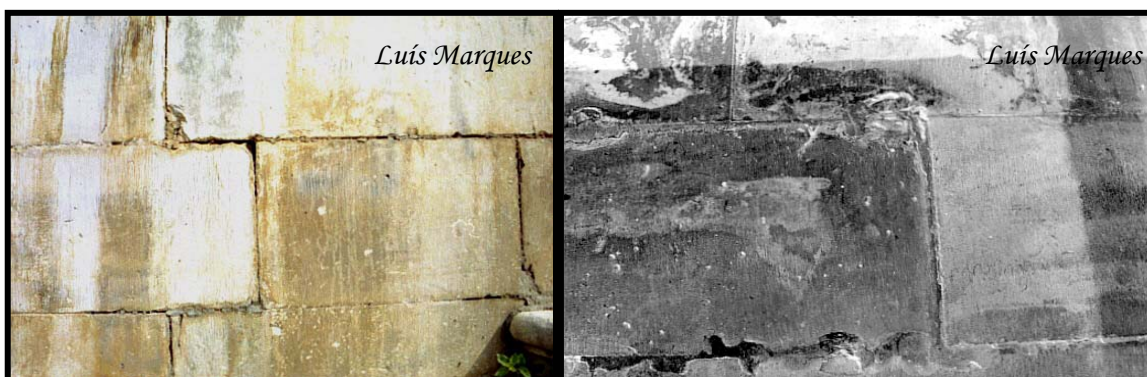
Os mais frequentes são: os sulfatos e os cloretos, e estão associados aos efeitos de alteração dos materiais pétreos de todo o tipo. A diversidade de formas de alteração está na origem de uma nomenclatura complexa: formas flageladas, escamação em placas, películas, biodegradação, etc. Apesar das suas várias formas, as alterações pétreas, devido à concentração de sais, podem ser classificados em encrostamentos, placas ou desagregação dos grãos, isto em função da sua estrutura, morfologia e dos mecanismos que geram. [11]

Figura 27 – Elevada concentração de sais, abertura de fendas, fissuras e escamação nas superfícies pétreas (à esquerda), e análise do suporte com recurso ao microscópio pético com detecção de sais (à direita)

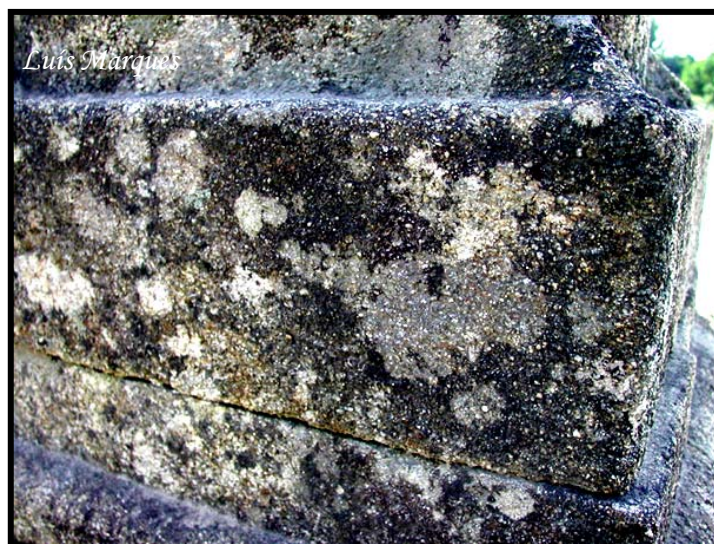
Figura 28 – Exemplo de encrostamentos

encrostamentos têm tendência a destacarem-se e a pedra subjacente a erodir-se, por vezes, em vários centímetros de espessura. Se as condições de exposição não evoluírem, a nova camada de superfície pode, por sua vez, ser recoberta por um novo encrostamento. Tanto os fungos como os líquenes produzem vários ácidos inorgânicos e orgânicos, tais como os ácidos carbónicos, nítrico, sulfúrico, cítrico, oxálico. Os fungos promovem a dissolução na pedra, a qual é aproveitada para que as suas hifas penetrem em profundidade na pedra dificultando a acção de desinfestação. Os líquenes costumam colonizar as superfícies rochosas, e pelo modo como se fixam são considerados de incrustantes, foliáceos e escamosos. Estes seres além de produzirem ácido carbónico e ácido oxálico, emitem substâncias quelantes que vão formar iões complexos com elementos metálicos (em especial metais alcalinos e alcalino-terrosos), do substrato, solubilizando-os, podendo em certos casos perfurar a pedra.

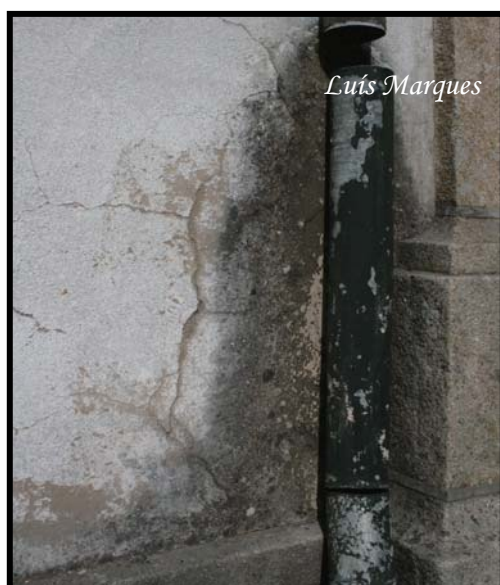
Figura 33 – Bolor em revestimento

Outra situação anómala, muito usual, é o aparecimento de bolores, com a detecção de manchas esverdeadas ou escuras, dependendo do tipo de infestação biológica, em muitas situações com os revestimentos a apresentarem fenómenos de degradação.

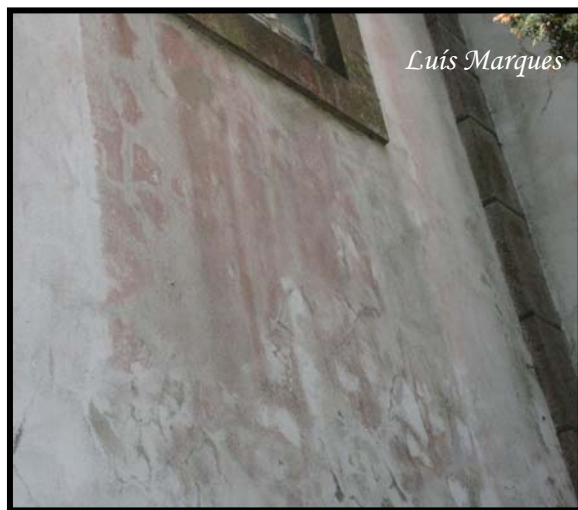
Figura 34 – Empolamento da pintura com parte interna avermelhada

No caso específico de vesículas, nota-se o aparecimento do empolamento da pintura com parte interna branca, preta ou vermelho acastanhado (fig. 34).

As causas prováveis para este tipo de ocorrência são a hidratação retardada do óxido de cálcio de cal, presença de matéria orgânica na areia e ou a presença de concreções ferruginosas na mesma. [16]

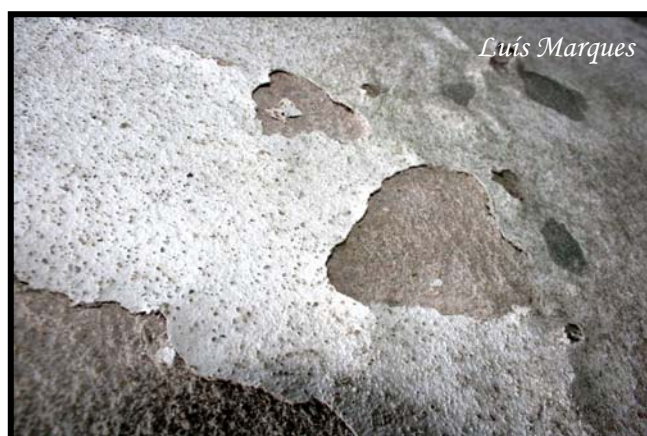
Figura 35 – Exemplo de descolamento com empolamento

Outro caso habitual denomina-se por descolamento com empolamento (fig.35), que se verifica quando a superfície do reboco descola do emboco, formando bolhas. Uma causa provável para que isto aconteça é a hidratação retardada do óxido de magnésio de cal.

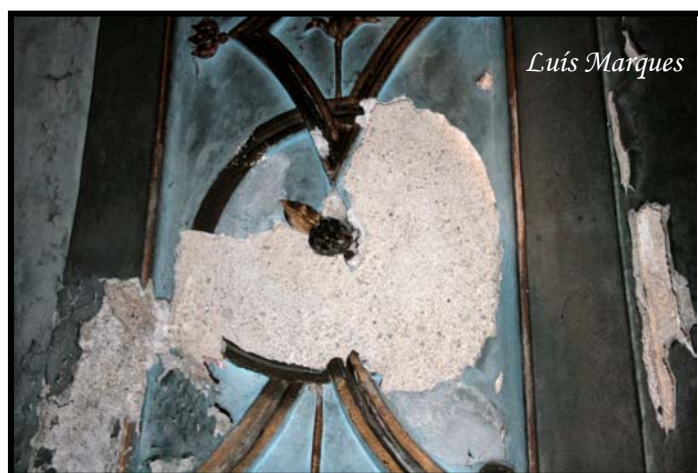
Figura 36 – Reboco de som cavo com descolamento pulverulento

Quando uma película de tinta se descola arrastando o reboco que se desagrega com facilidade e quando se verifica também que o revestimento mono camada se desagrega com facilidade e o reboco apresente som cavo verifica-se uma patologia por descolamento com pulverulência [fig. 36). As causas prováveis desta patologia são o excesso de finos no agregado, argamassa demasiado magra, argamassa rica em cal e reboco aplicado numa camada muito espessa.

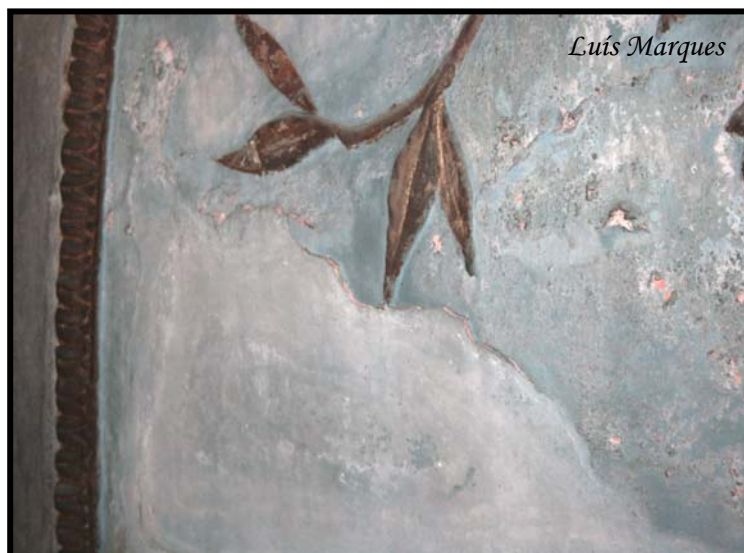
Figura 37 – Incompatibilidade entre argamassas tradicionais e à base de cimento portland

Durante a implementação destas operações e levando em consideração de algumas das patologias apresentadas, desaconselha-se vivamente a utilização de argamassas com ligantes hidráulicos que conferem às argamassas uma resistência mecânica demasiado elevada para o tratamento destes suportes, como o cimento Portland ou uma cal hidráulica tipo Martingança (fig.37). [18]

Com o recurso a este tipo de ligantes, dado o seu elevado e rápido endurecimento, corre-se o risco da criação de tenções, incompatibilidades e rupturas, daí o aconselhamento em utilizar uma argamassa cujo o ligante apresente uma hidraulicidade correcta para a presente situação.

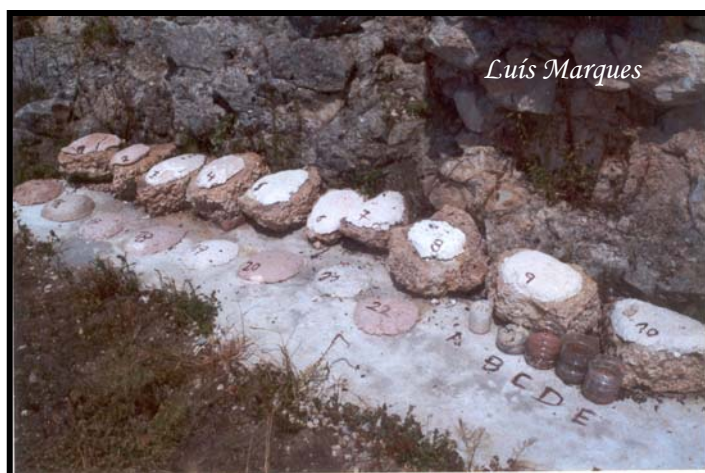
Figura 38 – Reparação de paramento com argamassa bastarda

Neste sentido, cada trabalho, envolto na sua singularidade, de partir sempre da compatibilidade com os materiais existentes e da execução de várias amostras para

avaliar o comportamento das argamassas, caindo depois a escolha sobre aquela com melhor performance (fig. 38).

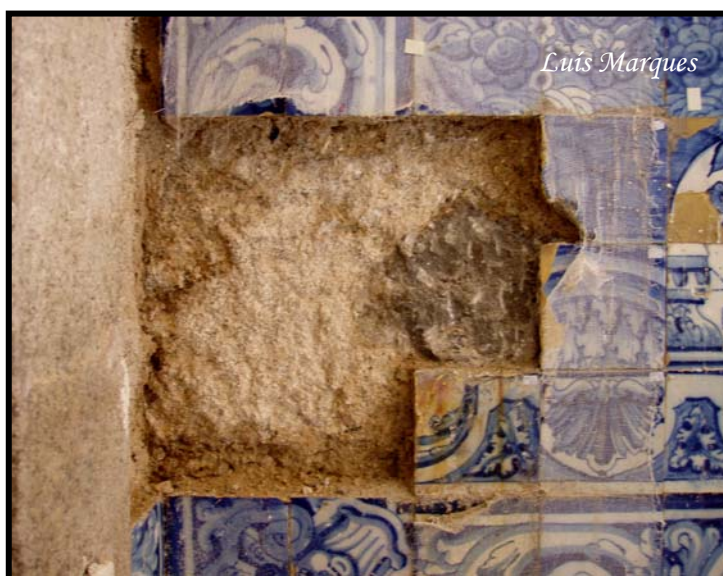
Figura 40 – Processo de levantamento com aplicação de gaze prévia

Na maior problemática da perda de adesividade e ligação das argamassas de assentamento, e conseqüentemente o seu destacar dos paramentos, a necessária remoção dos azulejos da parede de suporte, com vista a nova preparação, seguida de novo assentamento (fig. 40). [21]

Quando absolutamente necessário o seu levantamento, a possibilidade de um processo de limpeza mecânica e química, a implementação de um processo de dessalinização em água corrente, com medição periódica dos sais, e o tratamento da chacota com biocida.

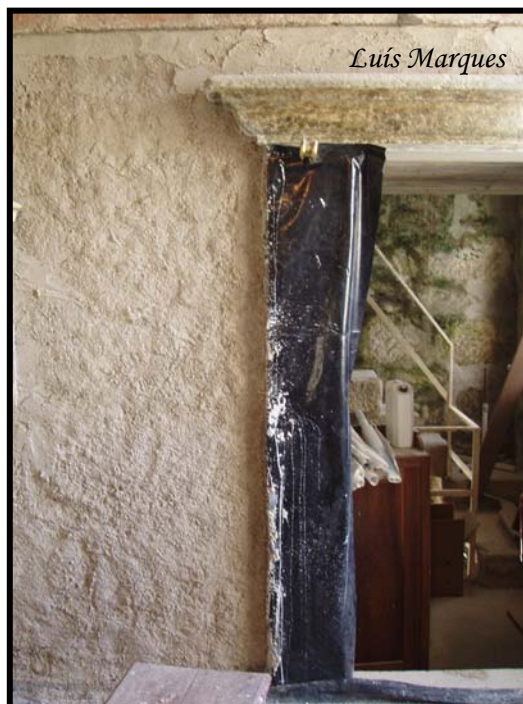
Figura 41 – Exemplo da aplicação de argamassa tradicional para preparação de novo assentamento

Importante também referir que na preparação do novo assentamento dos painéis, os paramentos devem ser preparados com argamassa tradicional, com cal hidratada e areia (fig. 41), sendo que, depois da sua aplicação, devesse proceder ao fechamento das juntas com matéria idêntica à do assentamento.

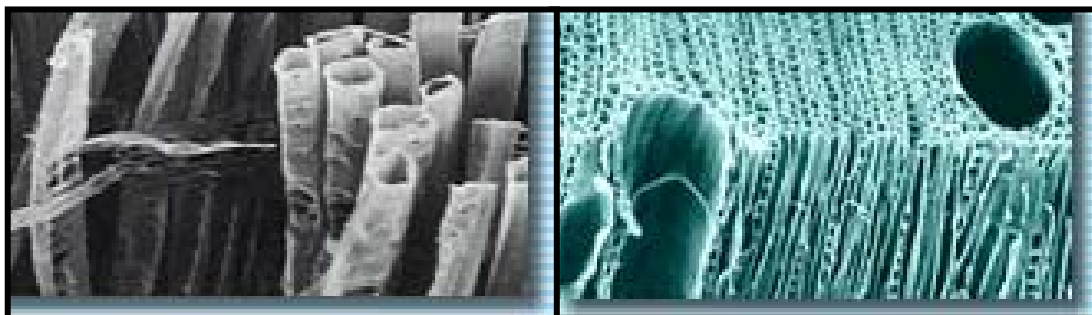
Figura 44 – Estrutura anatómica do lenho – Folhosas (à esquerda) e Resinosas (à direita) [6]

O entalhe com o fio cortante dos ferros, formões e goivas, sendo no sentido perpendicular às fibras da madeira, tinha muito bons resultados, pois as espécies escolhidas eram duras e densas, o mesmo não aconteceria em espécies de madeiras brandas e macias, cujos veios se apresentam muito distintos e com fibras longas.

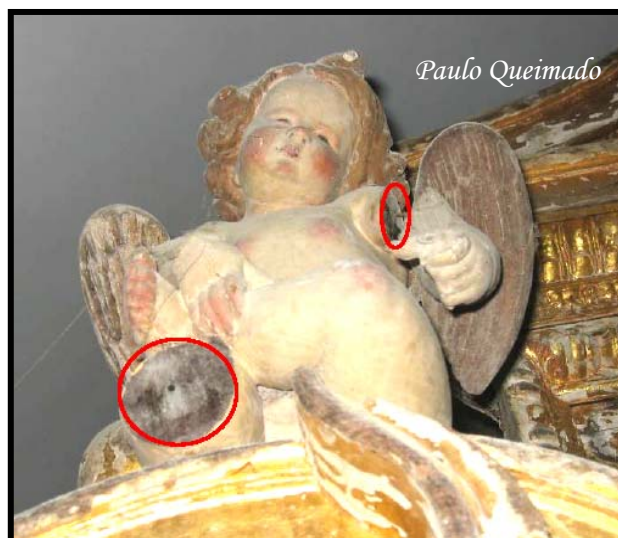
Figura 47 – Exemplo de elementos trabalhados separadamente dos conjuntos retabulares

Ainda dentro das técnicas construtivas da imaginária que compoñham estes conjuntos, de referir que nas sucessivas operações de entalhe, haviam elementos trabalhados separadamente, como o exemplo dos rostos, antebraços, mãos portadoras de atributos, pés, etc, conforme esquema construtiva representado na fig. 47.

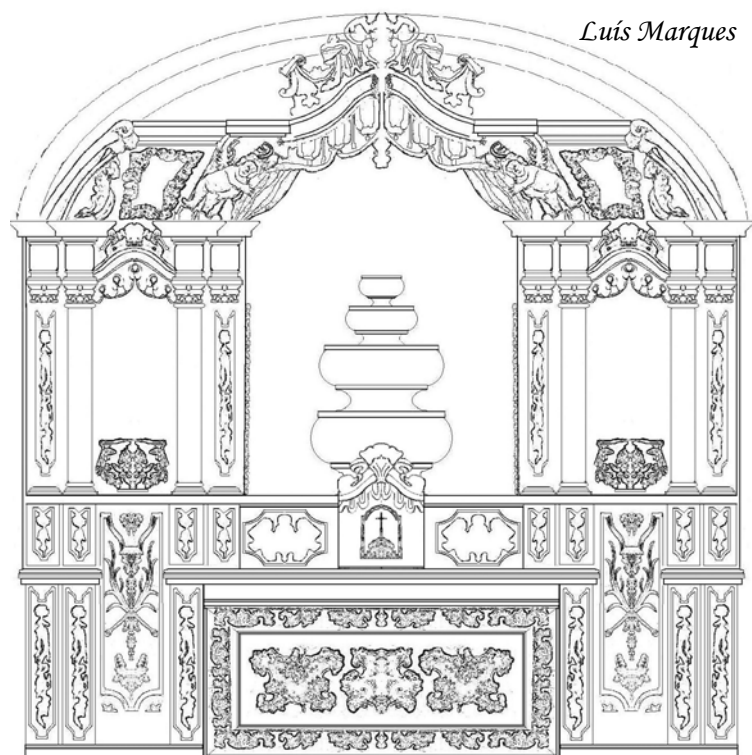
Figura 55 – Esquema retabular de leitura Barroca – Joanino

O remate torna-se mais complexo com medalhões, sanefas, baldaquinos, cortinas fingidas, associados a figuras escultóricas angelicais corpulentas⁸, anjos músicos, atlantes ou serafins, tendendo-se para a subjugação da estrutura sob o peso da ornamentação, mais sumptuosa e idealizada, como consequência, uma construção mais reforçada, dado ao maior volume da madeira constituinte dos seus vários módulos (fig. 55).

Por último, a colocação de uma majestosa imagem de Cristo Crucificado, ao centro da composição, simbolizando a união em sacrifício, alusiva a cada eucaristia e ao sacrifício supremo da Cruz redentora. [31]

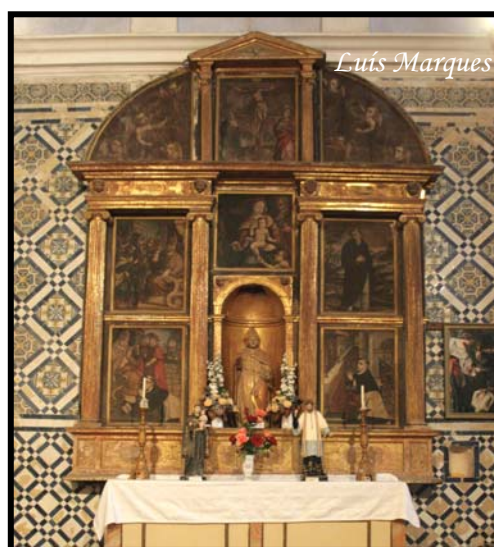
Figura 60 – Alçado principal do retábulo lateral

- Assunto: Retábulo Lateral
- Localização: Corpo da Igreja - Lado da Epístola
- Matéria: Madeira em Talha Dourada e Policromada
- Técnica Construtiva: Retábulo lateral de construção simplificada, com montagem de sucessão em altura. Esquema com ligação directa à alvenaria, sem afastamento e sem acessos. Disposição tipo pano de fachada (fig. 60).
- Descrição: Construção Retabular de leitura Maneirista tendo por módulo de base o banco, assente, assim como toda a restante estrutura, numa mesa de altar, estilística e volumetricamente desproporcionais e com outro enquadramento estilístico (fig.61).
- Datação: Séc. XVI
- Dimensões: Altura – aprox. 470cm
Largura – aprox 400cm
Profundidade – aprox. 45cm

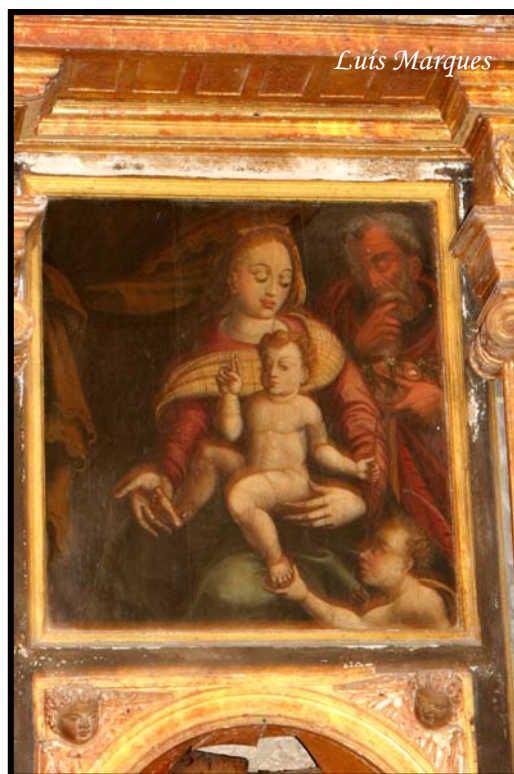
Figura 68 – Elemento pictórico central onde se sobrepõe o entablamento

No caso particular e ao inverso do banco, composto por três frentes, no mesmo alinhamento, o entablamento é composto por apenas duas, unidas pela mesma ligação de suporte. Com espaço central aberto, o efeito, visa emoldurar a pequena composição pictórica central, encimando nicho com o mesmo diâmetro (fig. 68). O entablamento, como que cai sobre as colunas, rematando-as e, tendo de forma inerente, a funcionalidade de servir de base e suporte, ao próprio coroaamento.

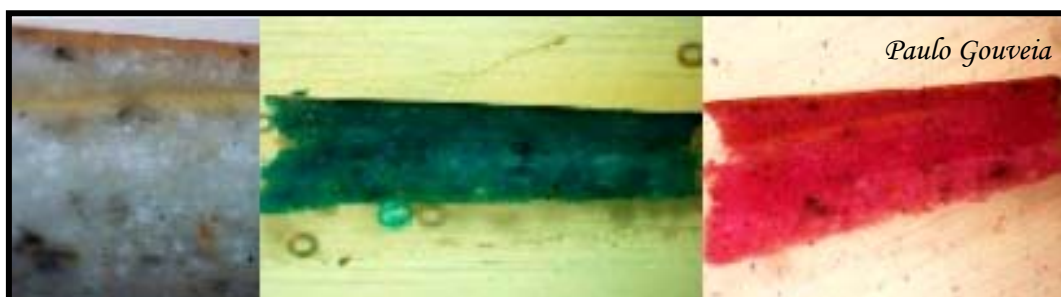
Figura 73 – Amostra 1 – foto normal; teste de identificação de substancias proteicas (fucsina acida); teste de identificação de substancias oleicas (Malaquite verde)

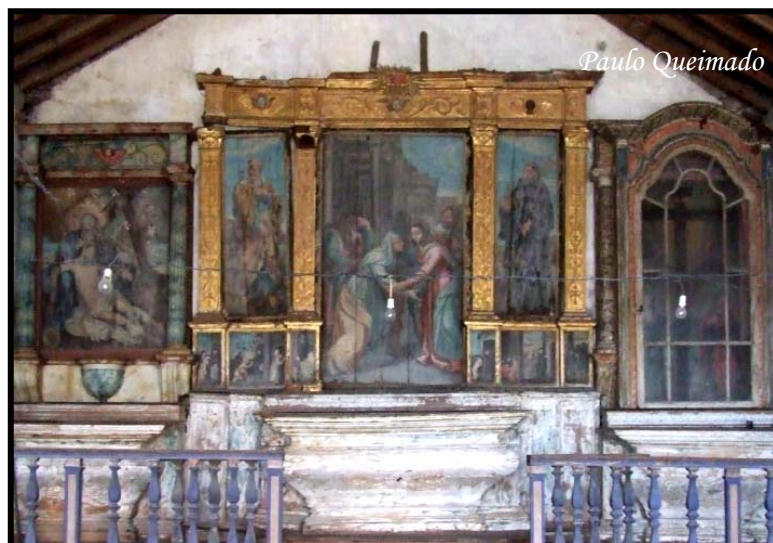
Figura 76 – Retábulo – vista de frente

- Assunto: Retábulo Principal
- Localização: Capela-mor
- Matéria: Madeira em Talha Dourada e Policromada
- Técnica Construtiva: Retábulo central da capela-mor, de construção simplificada, de painel figurativo em exposição. Esquema com ligação directa à alvenaria, sem afastamento e sem acessos. Disposição tipo pano de fachada (fig. 76).
- Descrição: Conjunto Retabular de leitura Maneirista, sendo composto por nove tábuas de pinturas alusivas a S. Pedro, S. Bento e obras de misericórdia (fig. 77).
- Estilo: Maneirista
- Datação: Séc. XVI I (1º quartel)
- Dimensões: Altura – aprox. 400cm
Largura – aprox. 450cm
Profundidade – aprox. 32cm

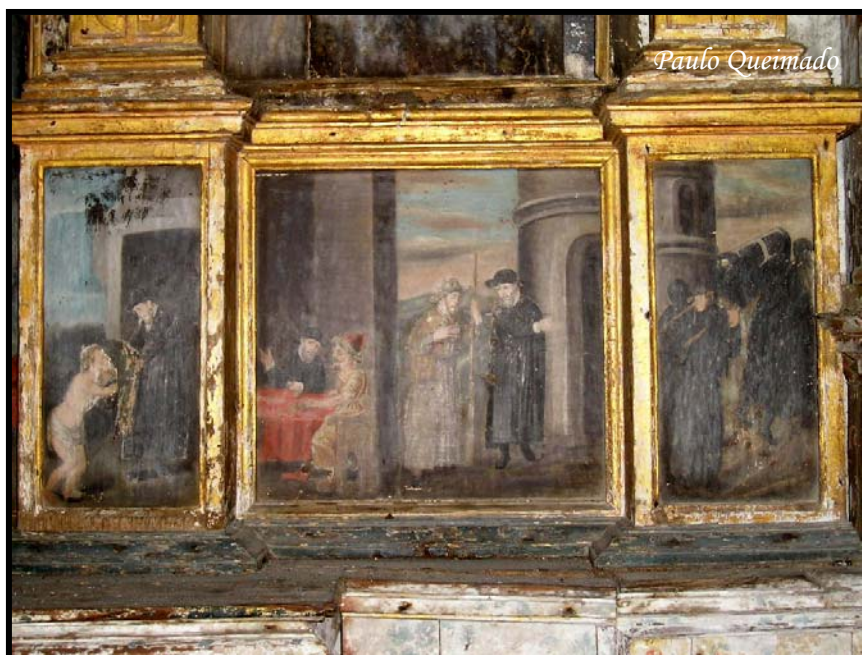
Neste particular e em diferença com o anterior caso, o banco é constituído por três pinturas encaixilhadas por mísulas. Estas sustentam, não as usuais colunas maneiristas, mas sim pilastras, conforme se mostra na figura seguinte.

Figura 80 – Pormenor do banco, composto por pinturas alegóricas a obras de misericórdia

As pilastras comportam em si, a estrutura de sustentação superior, com ligação aos conjuntos pictóricos, funcionando como uma espécie de molduras. Sobre estas, e em ligação específica, cai o módulo designado por entablamento.

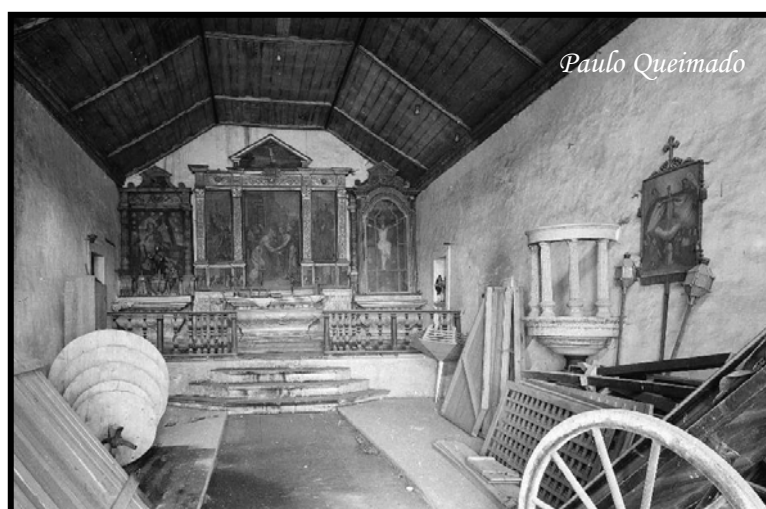
Figura 84 – Pormenores da capela – imagens de arquivo

Ainda em relação ao remate, resta concluir dizendo que, com recurso a análise de levantamentos fotográficos anteriores, que retratam o interior da capela e o seu espólio artístico, é possível verificar a existência do módulo de remate do conjunto retabular central, frontão de forma triangular, composto por pintura sobre tábuas, supostamente com a mesma técnica construtiva das restantes (fig. 84).

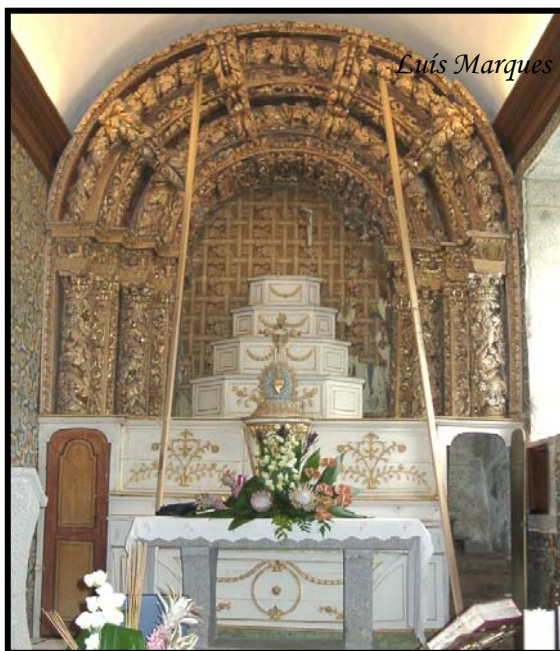
Figura 88 – Retábulo – vista de frente

■ Técnica Construtiva: Retábulo em talha de madeira de castanho, dourada e policromada. Construção em caixa, com afastamento da alvenaria, de duas entradas laterais e dois acessos ao trono. Conjunto característico de montagem de sucessão em altura, com vários módulos razoável dimensão, unidos por ligações e encaixes de madeira (fig. 88). Equilíbrio da construção dado pelas várias ligações laterais e de fundo, aos paramentos da edificação.

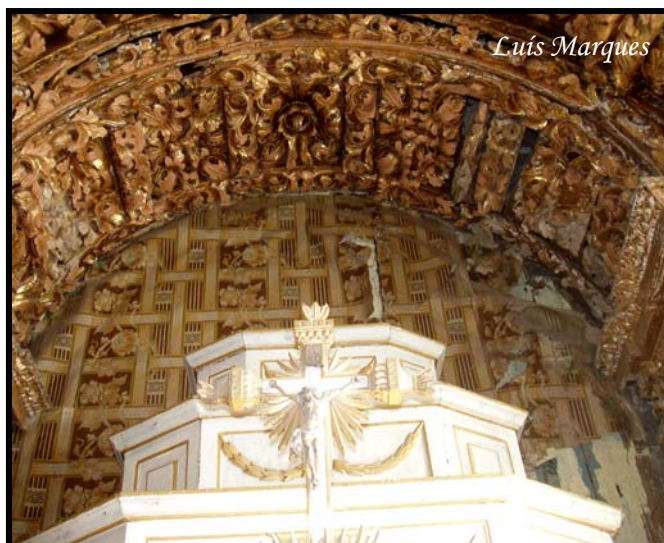
Figura 89 – Pormenor da tribuna

■ Descrição: Construção Retabular com base original tipicamente Barroca, com acrescentos estruturais e decorativos de leitura tipicamente Neoclássica (séc. XIX), nomeadamente a nível da base e trono (fig. 89).

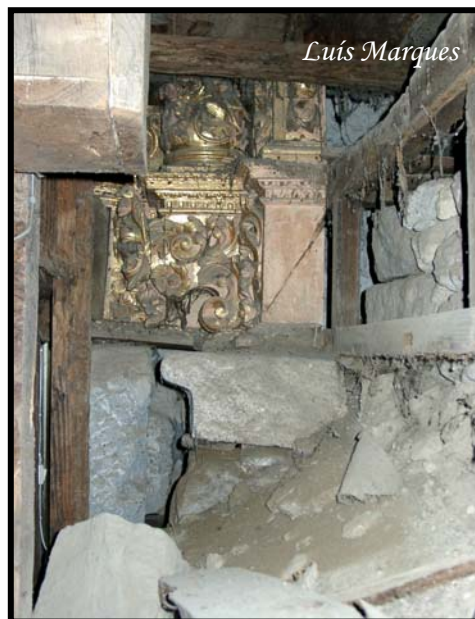
A nível construtivo, apresentava a particularidade de, para além de não possuir determinados elementos originais, alguns destes estarem ocultos pela estrutura, que suportava os elementos de leitura estilística mais recente, como é visível na imagem seguinte.

Figura 90 – Pormenor da base estrutural original que se encontrava oculta

Numa verificação mais cuidada e a par das considerações iniciais, as particularidades, corte de aproximadamente 30 cm de base, a um par de colunas originais, para assentamento e colocação de duas portas laterais, de exagerada altura para o conjunto e o facto de o módulo da base do conjunto, ocultar a estrutura original do retábulo barroco, estrutura esta em função de sustentação de um dos dois pares de colunas constituintes.

Em forma de conclusão e justificação, até pela conjugação de todos os factores, como as condições do local e o avançado estado de degradação do exemplar em estudo, faz-se crer que a aplicação de todos os elementos neoclássicos teriam sido em substituição, a um ruinoso estado de degradação de elementos originais.

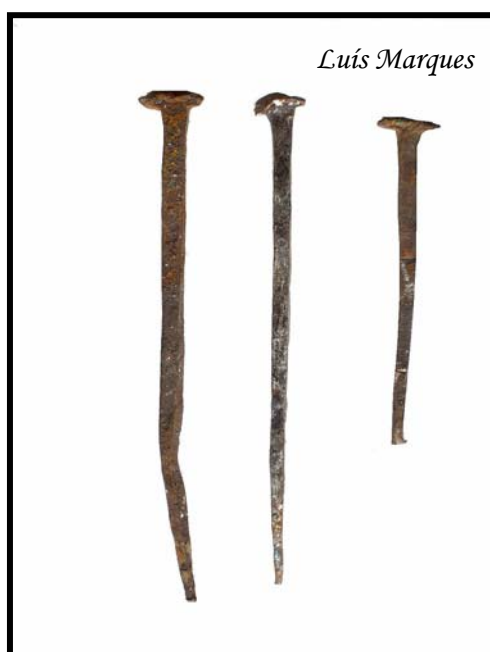
Contudo os elementos metálicos aqui utilizados, apesar da técnica ser a mesma, ferro forjado batido de forma manual, o seu comprimento e espessura são superiores, em comparação com os usados nos exemplares Maneiristas, na necessidade de atravessar a espessura dos módulos (fig. 91).

Figura 91 – Elementos metálicos de maior dimensão

Estes conjuntos são preparados em madeira maciça, de grande espessura, montados com ligação de madeira com madeira, unidos à pressão, por cavilhas de ferro forjado, opções técnicas justificadas pela função de suporte e sustentação que desempenham.

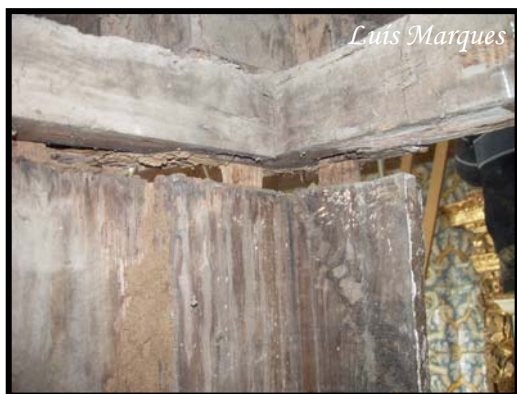
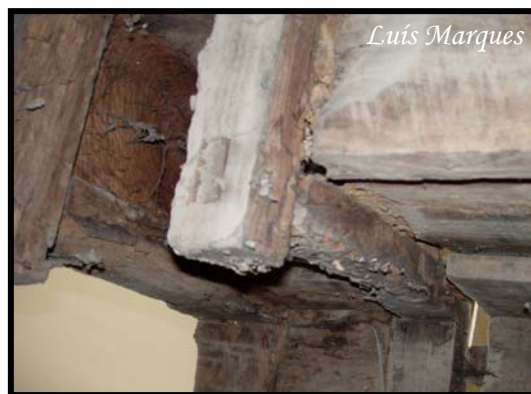
Assente neste módulo, nas laterais à abertura da tribuna, dois pares de colunas com cinco espirais e respectivos frisos em forma de entablamento, com recurso ao mesmo tipo de ligações, conforme atestam as imagens que se seguem.

Figura 95 – a) Ligação com respiga

b) Ligação com mecha

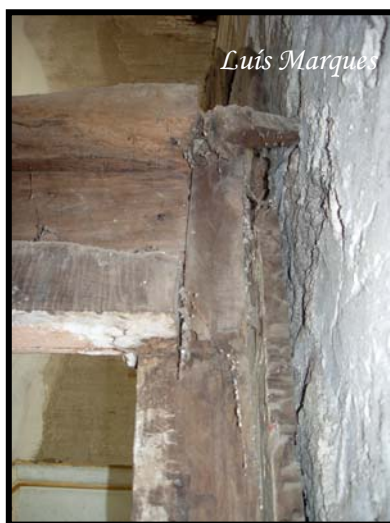
Figura 96 – Sistema de ligação de madeiras ao edifício

O conjunto retabular é montado em pé direito, com a carga sobre a base e ao solo, sendo o equilíbrio criado por via de travamentos laterais às paredes e ao paramento do fundo, com aplicação de sistema de barrotagem com ligação de junção à meia madeira ao retábulo¹², e preso na alvenaria, com utilização de cunhas de madeira de várias dimensões, conforme o caso e necessidade particular (fig. 96).

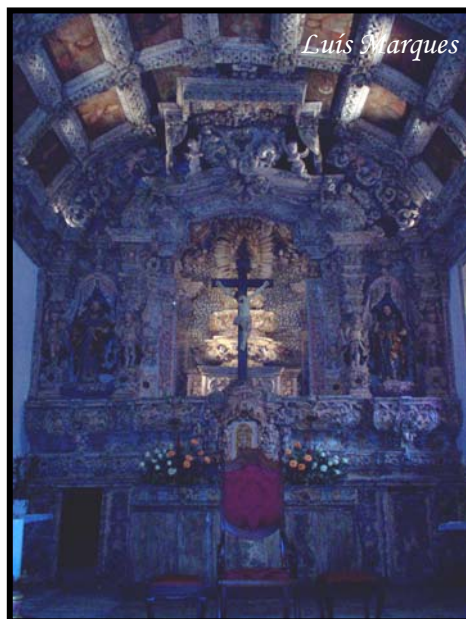
Figura 107 – Retábulo – vista de frente

- Assunto: Retábulo-Mor
- Localização: Fundo da Capela-Mor
- Matéria: Madeira em Talha Dourada e Policromada
- Técnica Construtiva: Conjunto de montagem de sucessão em altura, constituído e executado com recurso a módulos de madeira com grandes dimensões e espessura.
Construção em caixa com tribuna, de duplo acesso ao tardo e camarim, composto por três níveis de patamar, com recurso a escadaria conjunta.
- Descrição: Construção Retabular da última fase do barroco, leitura joanina, com exuberância característica. Exemplar com ligação estrutural ao sistema de cobertura, formado por composição de tecto com 35 caixotões figurativos, decorados com pintura sobre madeira.
- Estilo: Barroco Joanino
- Datação: Séc. XVIII
- Dimensões: Altura – aprox. 820cm
Largura – aprox. 700cm
Profundidade – aprox. 325cm

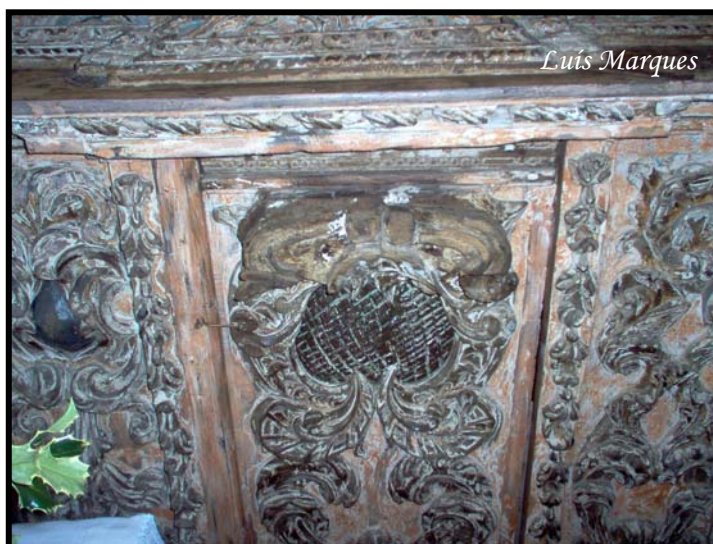
Na Igreja Matriz, especial relevo para o retábulo principal, composição de grande imponência do barroco joanino, que se apresenta integrado na capela-mor, o tecto revestido em talha dourada e pintura figurativa. A principal particularidade apresenta-se no facto de que, a nível decorativo, estes conjuntos integrados, estejam em mau estado de conservação, com quase diminuta policromia e sobretudo, quase nula superfície dourada (fig. 109).¹⁵

Figura 109 – Pormenor do destacamento com perda, da superfície decorativa do conjunto

¹⁵ Este facto deverá estar em relação directa com os teores termohigrométricos do local de exposição, bem como o clima típico da região. A isto se relembremos conteúdos do capítulo II, as características e propriedades da madeira como material orgânico e higroscópico, justificamos os elevados destacamentos com perda, de grande parte da superfície decorativa.

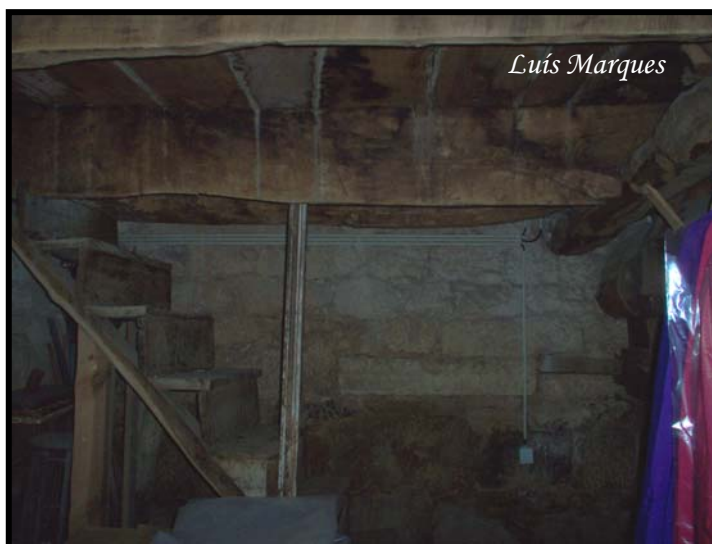
A partir do período estilístico do barroco, em função da época e dimensão dos conjuntos, nota-se um aumento significativo da profundidade dos mesmos, por conseguinte a criação de tribunas com maior dimensão, e da construção de autênticas “edificações” a nível do seu tardo (fig. 110).

Figura 110 – Pormenor da profundidade do tardo do conjunto em estudo

Na sua análise construtiva, o conjunto enquadra-se na técnica de modelo em caixa, com duplo acesso lateral ao tardo e circulação interior. Dupla escadaria à tribuna em segundo piso e, no caso específico, acesso ao topo do trono em pseudo terceiro piso, com recurso a escadaria interior, embora este seja bastante reduzido.¹⁶

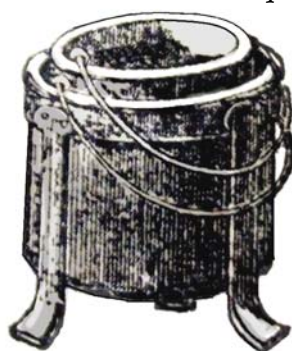
A produção era executada numa caldeira própria, composta por dois recipientes concêntricos, o exterior destinado à água, formando o banho-maria, e o interior, onde se colocava inicialmente o grude em diluição, como se ilustra na imagem seguinte.¹⁷

Figura 111 – Caldeira do grude

Como técnica tradicional utilizada para averiguação da qualidade do grude, o artífice, depois da sua preparação, testava-o, de modo a verificar o material que mais aumentasse o seu volume, quando vazado em água fria, sem se dissolver, pois este era o mais resistente e menos alterável sob a acção da humidade.¹⁸ Como reforço destas uniões eram aplicados elementos metálicos cravados à pressão, também executados de forma artesanal, por norma com a configuração da imagem seguinte.

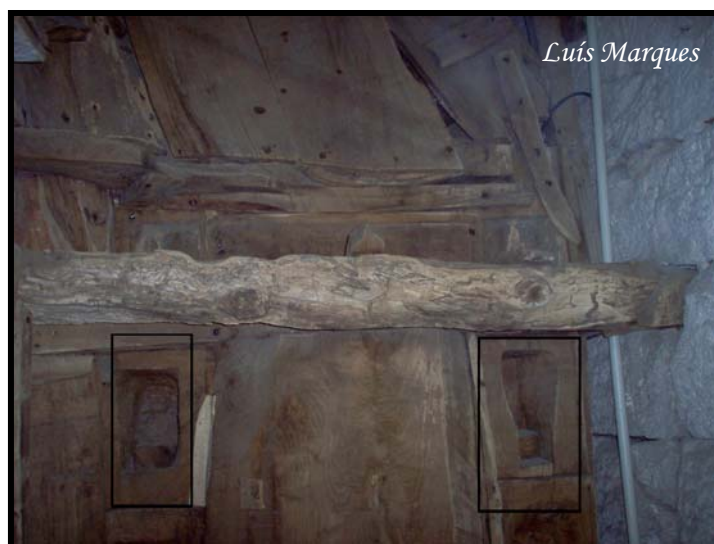
Figura 113 – Pormenor de tardo vazado

Outra técnica visível na análise construtiva e comum ao estilo, justificada também pelo recurso a grandes blocos de madeira maciça, com intuito de estes não sofrerem grandes alteração físicas, era o retirar de material no seu tardo, com a técnica de escavado à enchó, conforme se verifica na imagem seguinte.¹⁹

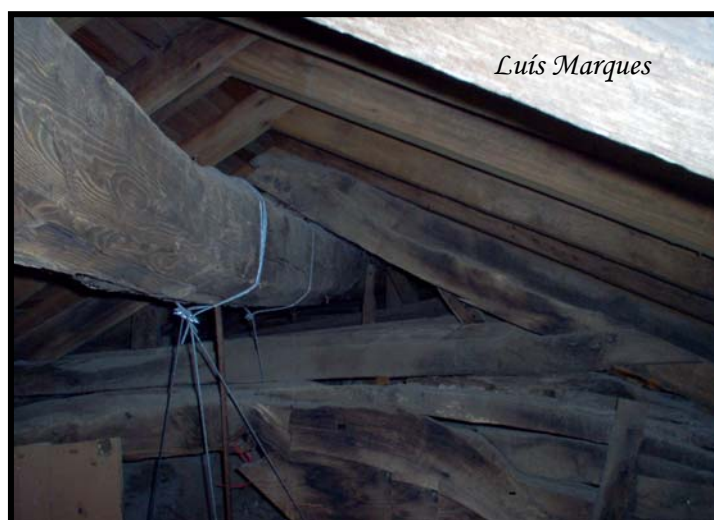
Figura 114 Sistema construtivo

Assim, a referida estrutura original, ainda existente, é composta por sistema de vigas armadas de maneira especial em forma de asna de pequeno vão, sem pendural. Este sistema reduz-se a duas pernas unidas por ligação em cruzeta à meia madeira, cuja união tem também ligação a viga longitudinal contínua, que atravessa toda a capela-mor. Resta referir que as duas pernas, por questão de maior segurança, estão reforçadas por ligação superior com peça horizontal, tradicionalmente designada por nível. As duas pernas que compõe a asna vêm depois em ligação e assentamento às paredes laterais do edifício.

As imagens seguintes exemplificam o esquema anteriormente apresentado, de forma real e forma ilustrativa, para melhor compreensão.

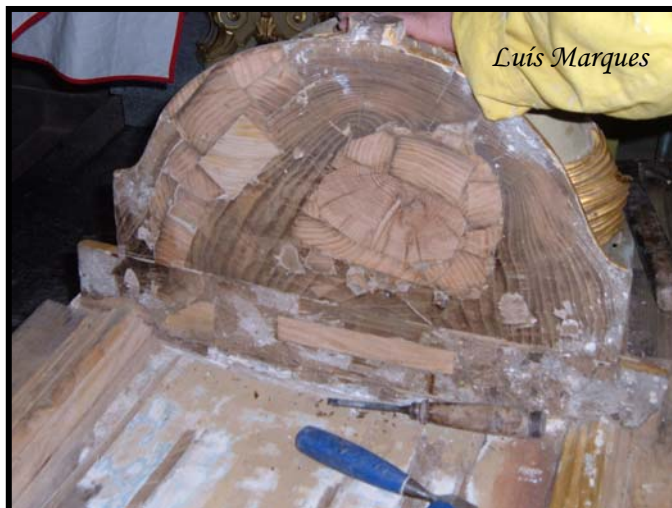
Figura 124 – Pormenor do maciço que compõe a base das imagens

Enquadrado num estilo próprio de época, define-se o conjunto como construção de consideráveis dimensões, grande volume dos baixos-relevos das talhas constituintes, com recurso à utilização de grandes maciços em madeira de castanho.

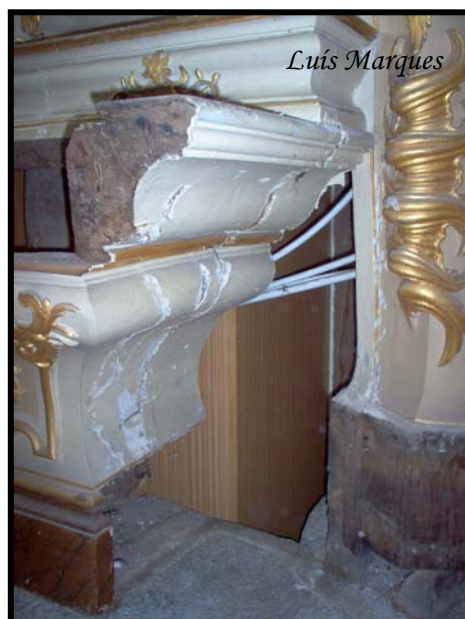
Montagem modelar com ligações esquemáticas, com recurso maioritário a uniões de madeira com madeira, reforçadas com cavilhas metálicas embutidas à pressão.

Nas imagens seguinte é possível comprovar o referenciado, visionando os maciços utilizados com madeira à face, bem como o tipo de ligação que os une.

Figura 125 – Pormenor do tipo de ligações da base do conjunto

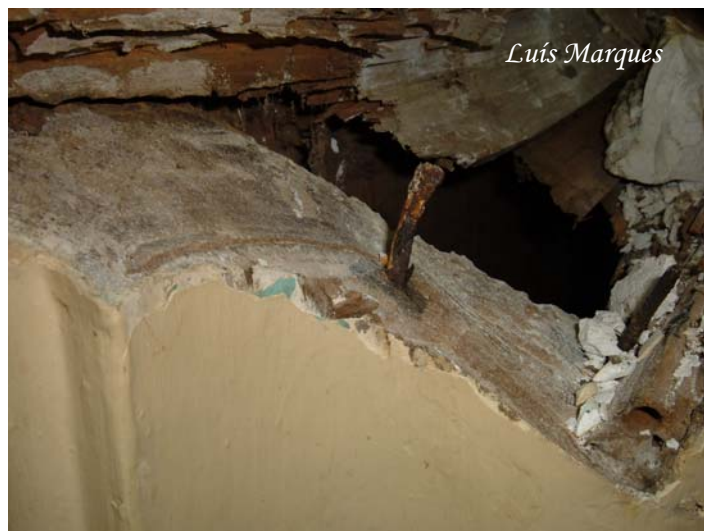
Figura 126 – Fortes elementos metálicos como sistema de união

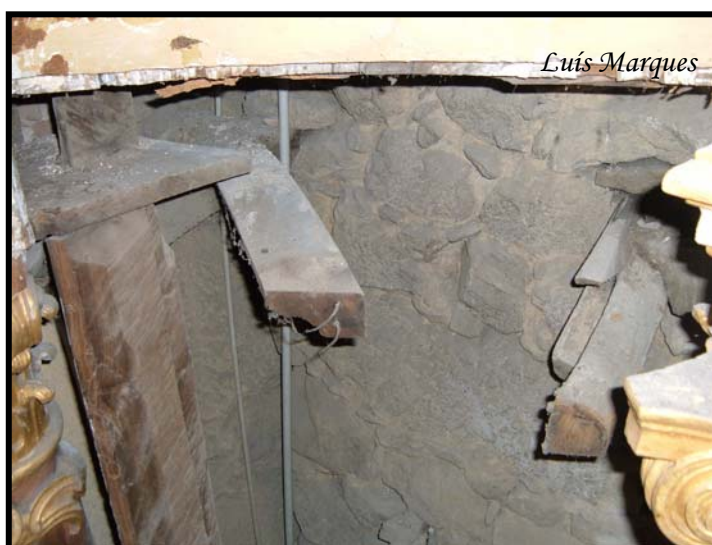
Em relação ao tipo de encaixe das samblagens existentes, para além do já exposto, referencia para algumas ligações de módulos em curva, nesta situação, analisa-se também uniões de madeira com madeira, reforçadas com elementos metálicos, mas de faces com chanfro. Da mesma forma, em relação às uniões do sistema de barrotagem, verificam-se também o recurso a ligação de madeira com madeira com reforço de cravos metálicos, mas de faces a meia madeira, dada a maior função de suporte e sustentação que estes elementos desempenham (fig.132). A ligação dos barrotes de suporte e sustentação, continua a ser executado com ligação aos paramentos de alvenaria do edifício, com ajuste de cunhas de madeira aplicadas em pressão (fig. 127).

Figura 127 – Habitual sistema de ligação à alvenaria do edifício

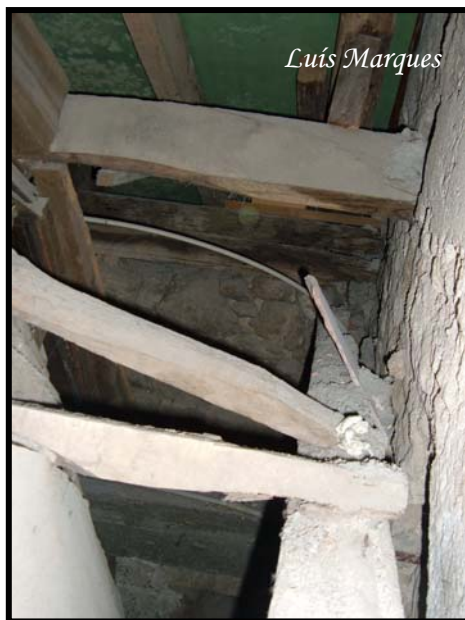
Ainda relativo à estrutura de sustentação, relevo para as dimensões do coroamento do conjunto, com ligação aos módulos inferiores e unido por barrotagem, a vigamento transversal de grande porte, que assenta nas paredes laterais do próprio edifício (fig. 128).

Figura 128 – Ligação do coroamento a vigamento transversal

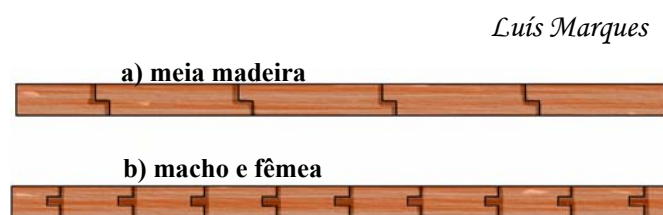
Segundo, o tipo de soalho utilizado, em madeira resinosa, de pinheiro, com ligação tradicional a macho e fêmea e ligação a meia madeira, colado e pregado (fig. 130).

Figura 130 – Ligação de soalho – a) meia madeira b) macho e fêmea
